1-1 現庁舎の現状と課題

1-1-1 現庁舎の概要

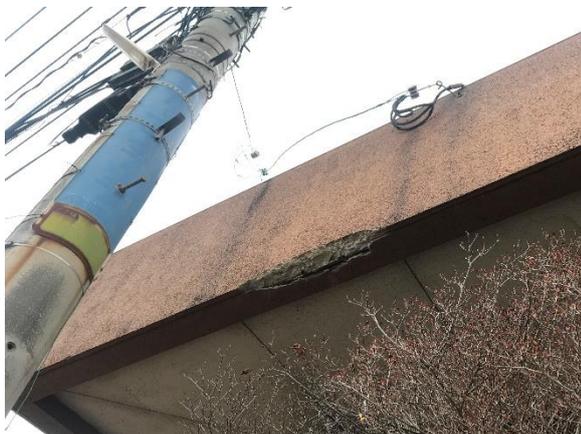
現庁舎は建設から 50 年が経過しようとしています。平成 22 年に、耐震診断と一部改修工事を行いました。しかし、現在でも建物の内外装や設備、機能等の老朽化が進行しています。そのため、雨漏り、外壁の剥離が顕著となっており、維持管理費が嵩んでいます。

▲外壁の劣化状況

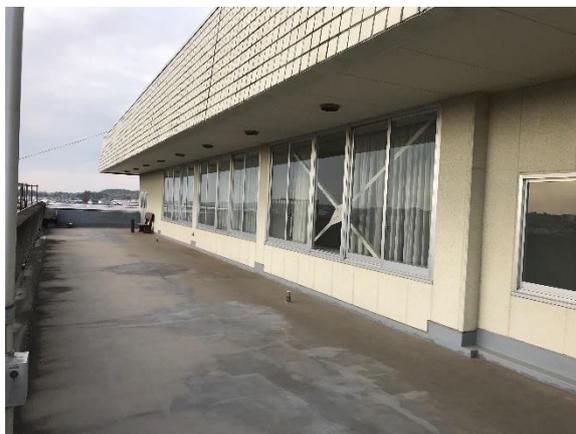
▲屋根の劣化状況

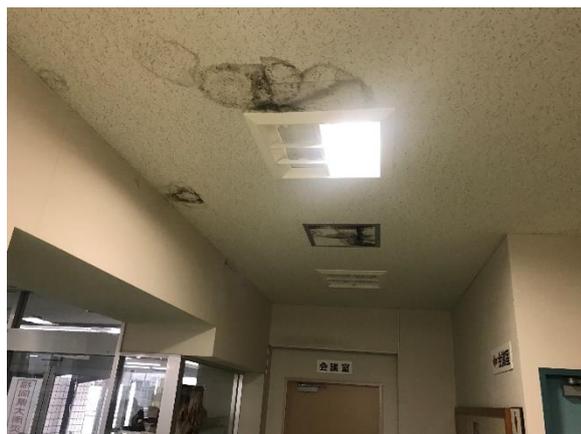
▲天井の雨漏り跡

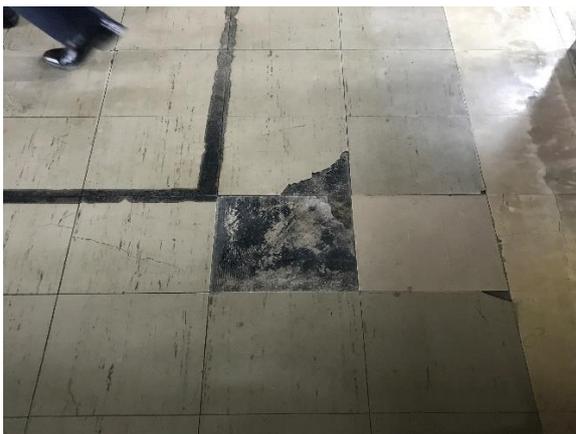
▲床仕上の剥がれ

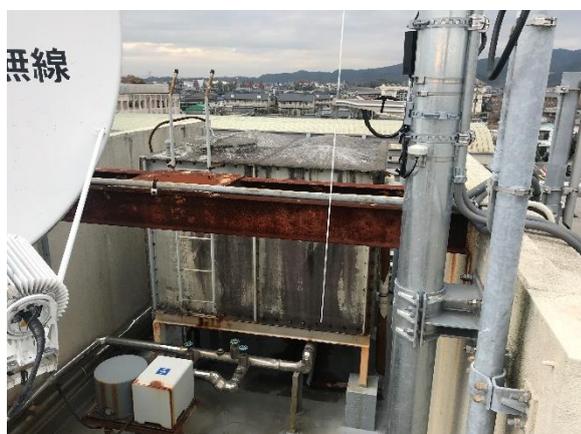
▲受水槽の劣化状況

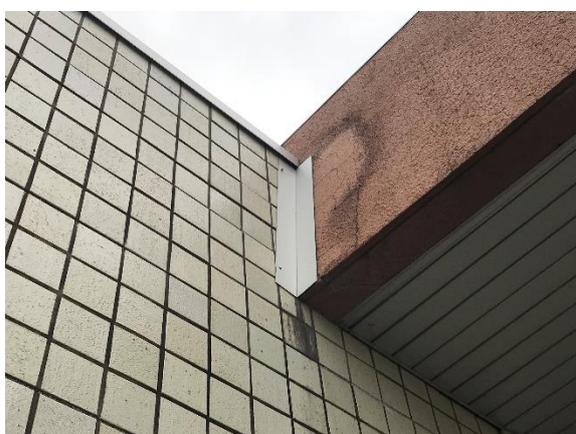
▲外壁のひび割れ補修状況

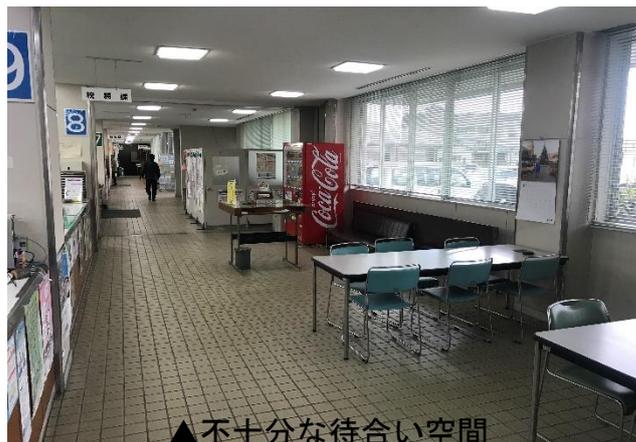
窓口フロアでは、必要な窓口カウンター数、待合スペース、相談スペースが十分に確保できないなど、充実した市民サービスの提供が難しくなっています。狭あい化により窓口カウンターや待合スペースの距離が近いこと個人情報を保護する上でも望ましくないものとなっています。

▲ 不十分な待合い空間

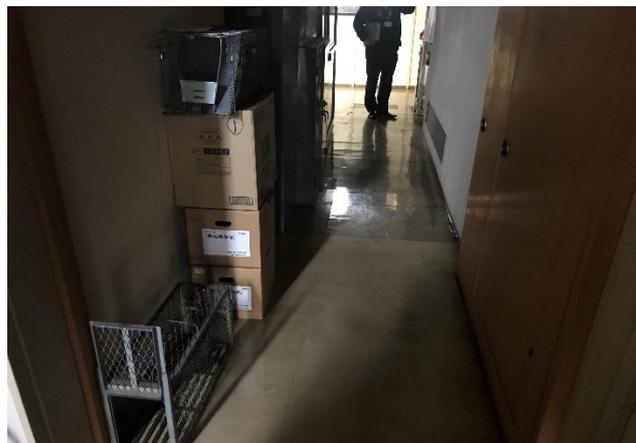
▲ 職員用通路の狭あい化

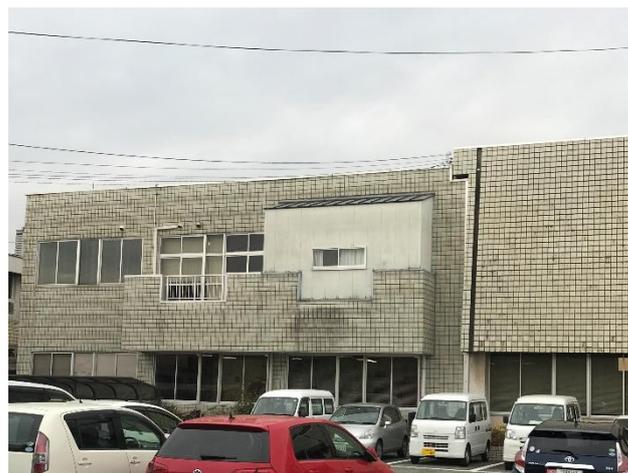
▲ 一部増築されている部

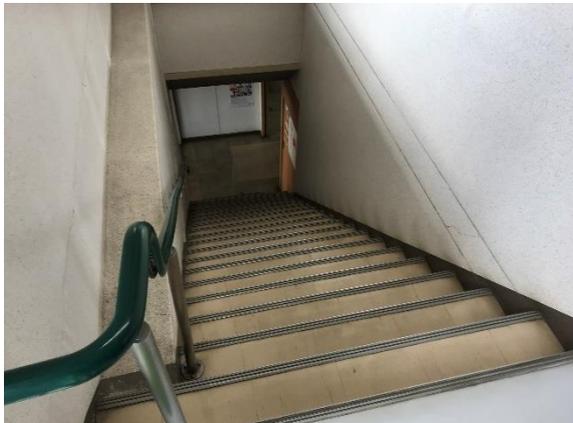
本庁舎は狭あい化が進み、窓ロスペースの通路幅が狭くなっていたり、増築による急勾配の階段が設けられたりしている等、高齢者や身障者の方等が利用しやすい庁舎にはなっていません。また、本庁舎にエレベータが設置されていないことや、スロープに手摺が設置されていない問題を抱えています。

▲3階にある急勾配の階段

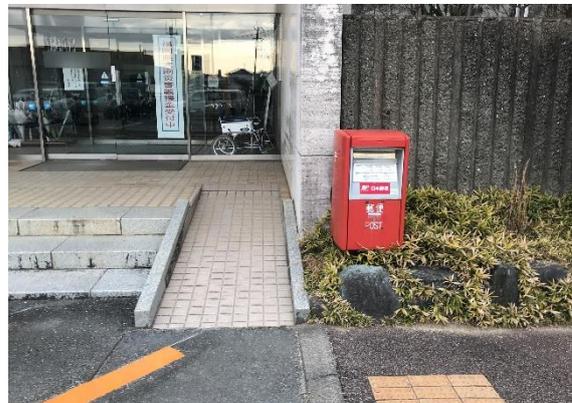
▲スロープのバリアフリー化状況

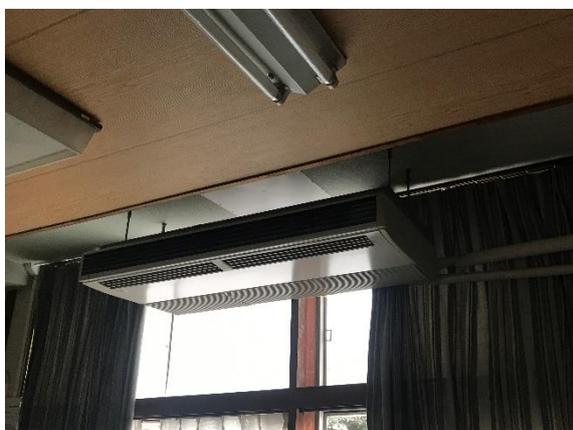
現庁舎は建設年が古く、空調設備等も古くから利用している機器が多いため、省エネの観点あまり考慮されていません。特に、西庁舎の1階会議室部分の空調は古く維持費の問題から会議室の利用を避けています。現庁舎は建設当時の断熱性能基準で建てられているため、設備維持管理費が嵩む原因となっています。さらに、新たな機械設備を増設するためのスペースにも余裕がないため、駐輪場に設備機器を設置している状況にあります。

▲空調設備の老朽化

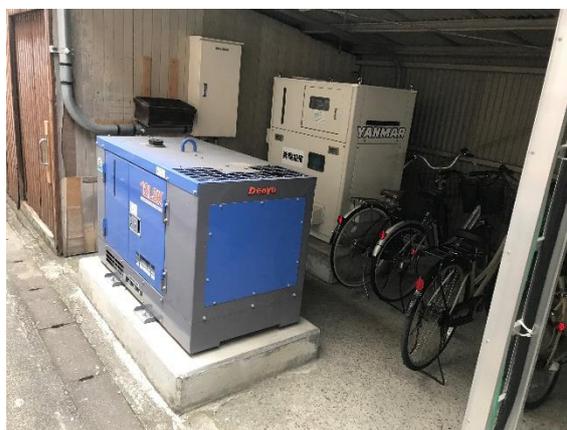
▲駐輪場に設備機器を設置している状況
