## 2. 現庁舎の現状と課題

### (1) 現庁舎の概要

## (2) 現庁舎の現状

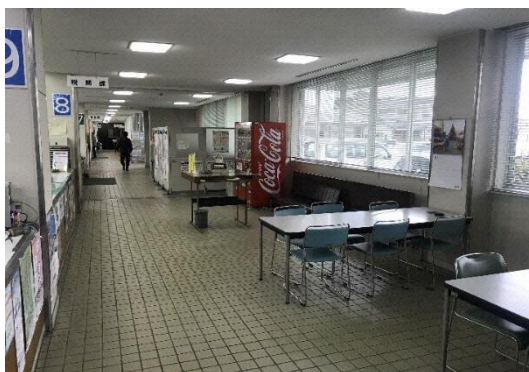
現庁舎は、保管文書やOA機器の増加により狭あい化が進み、執務室、相談室、会議室などのスペースが不足し、充実した町民サービス提供に支障をきたしています。さらに、サービス機能の不足により建物の増改築が行われ庁舎機能の分散化を助長する要因となっています。

▲不十分な待合い空間

- ・狭あい化により窓口カウンターと待合スペースの距離が近いため、プライバシーを保護する上でも望ましくないものとなっています。
- ・窓口フロアでは、必要な窓口カウンター、待合スペース、相談スペースの数が十分に確保できないなど、充実した町民サービスの提供が難しくなっています。

- ・窓口カウンター、待合スペース、相談スペースの数、広さを十分に確保するなど

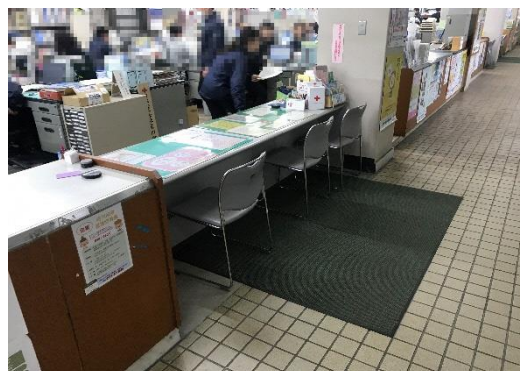
現在の庁舎では、個室の相談室が少なく、窓口に仕切り板が設置されていないところが多い、プライバシーの守られた窓口が十分確保されていない状況にあります。

▲プライバシーの守られていない窓口

- ・利用者のニーズに応じた対応ができる個室相談室や仕切り板のある相談窓口を設けるなど

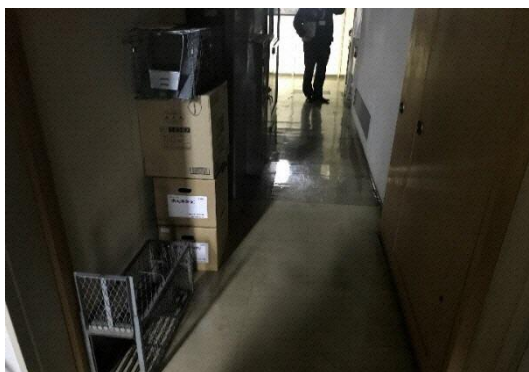
▲職員用通路の狭あい化

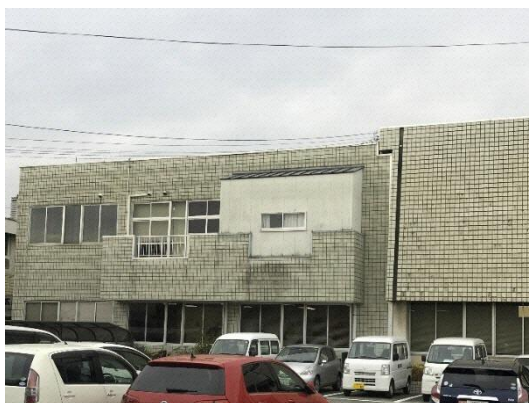
▲一部増築されている部分

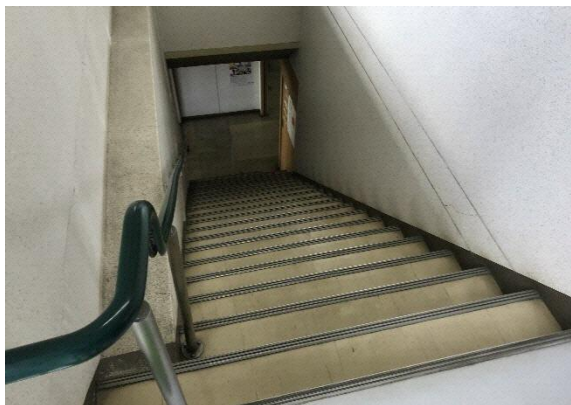
本庁舎は、狭あい化が進み、窓口スペースの通路幅が狭く、3階の増築による急勾配の階段が設置され、高齢者や障がい者等が利用しやすい庁舎にはなっていません。

▲ 3階にある急勾配の階段

- ・ 誰もが使いやすく、車いす等も利用できる窓口カウンターを計画するなど
- ・ 子どもから高齢者まで人にやさしい計画とするなど

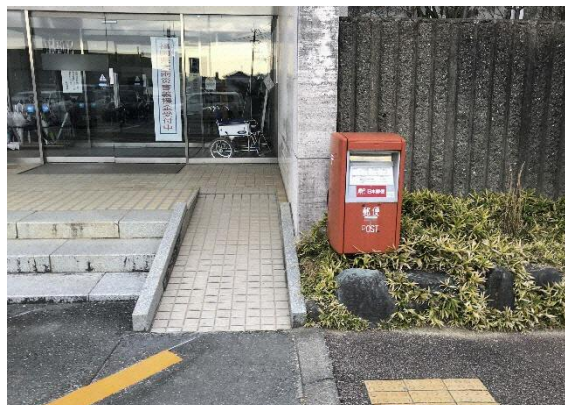
また、本庁舎にエレベータが設置されていないことや、スロープに手摺が設置されていない問題を抱えています。

▲スロープのバリアフリー化状況

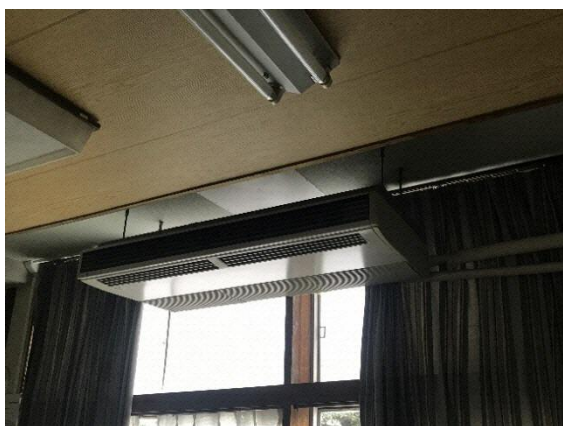
現庁舎は空調設備など、古くから利用している機器が多いため、省エネ対策があまり考慮されていません。特に、西庁舎の1階会議室・2階会議室部分の空調設備は、かなり古いもので、電気使用量が特に大きくなっています。また、建設当時の断熱性能基準で建てられているため、設備維持管理費がかさむ原因となっています。さらに、新たな機械設備を増設するためのスペースにも余裕がないため、駐輪場に設備機器を設置している状況にあります。

▲空調設備の老朽化

- ・ 省エネルギー設備と高効率な設備を導入し、維持管理費の削減を図るなど

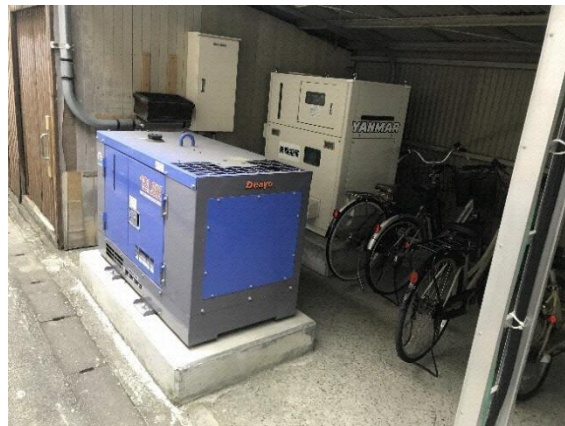
▲駐輪場に設備機器を設置している状況
